## Reparación pendiente clases del colegio en Ndokh

### Estado

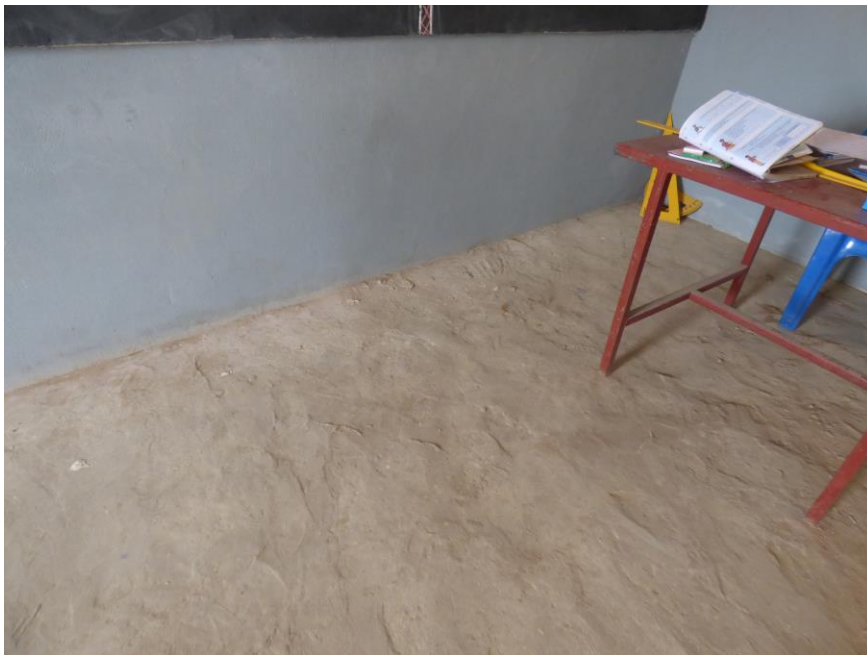
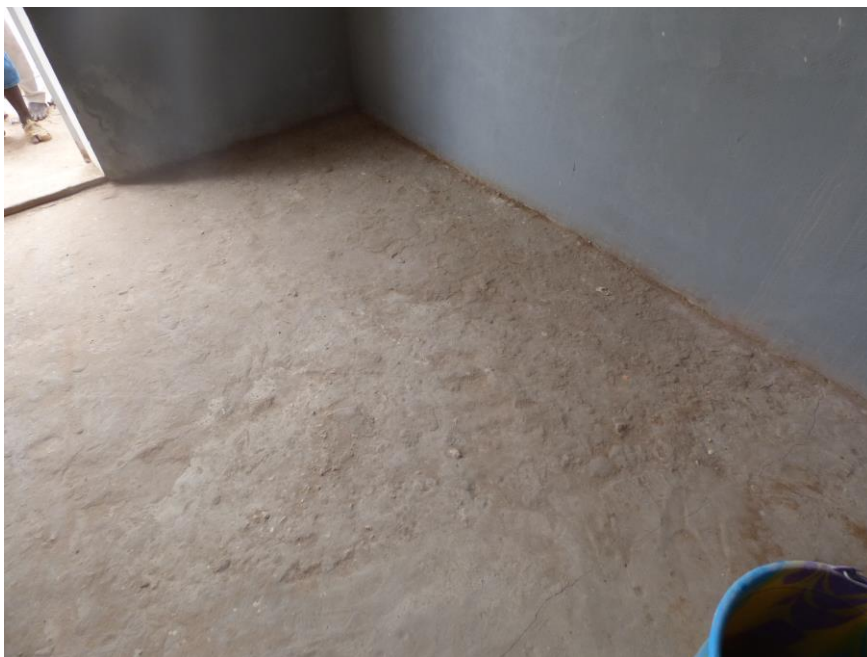
Una de las clases tiene un suelo imperfecto, la superficie no es lisa y la mezcla contiene mucha tierra por lo que el desgaste será alto. El constructor alegó falta de agua en la mezcla de arena y cemento.

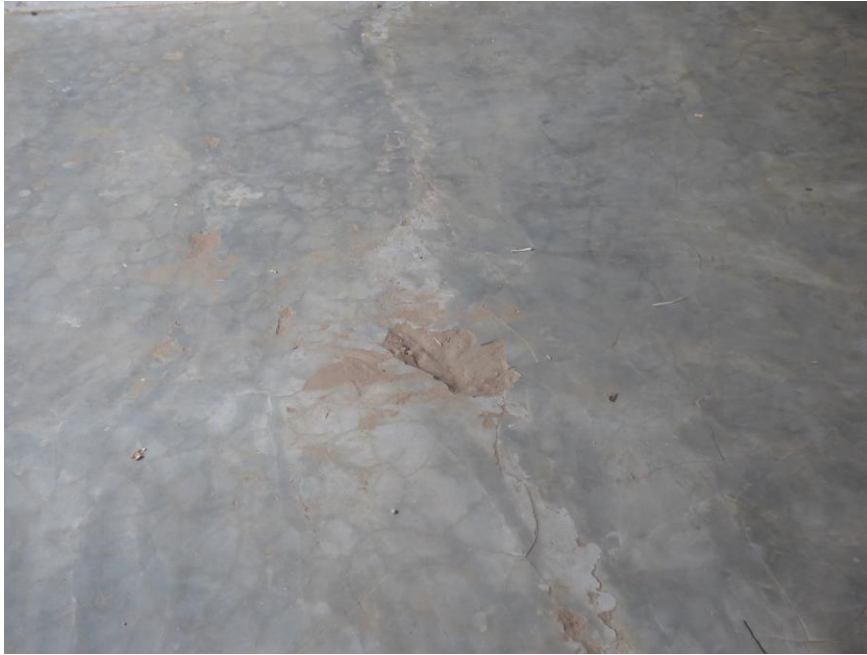
El resto de las clases también presentan problemas de desgaste pero no puntuales y no generalizados.

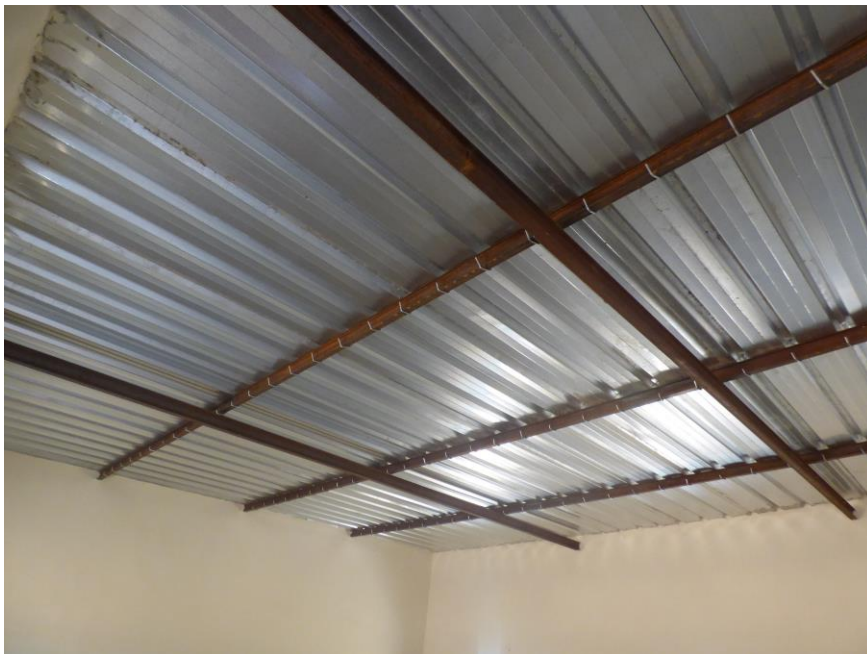
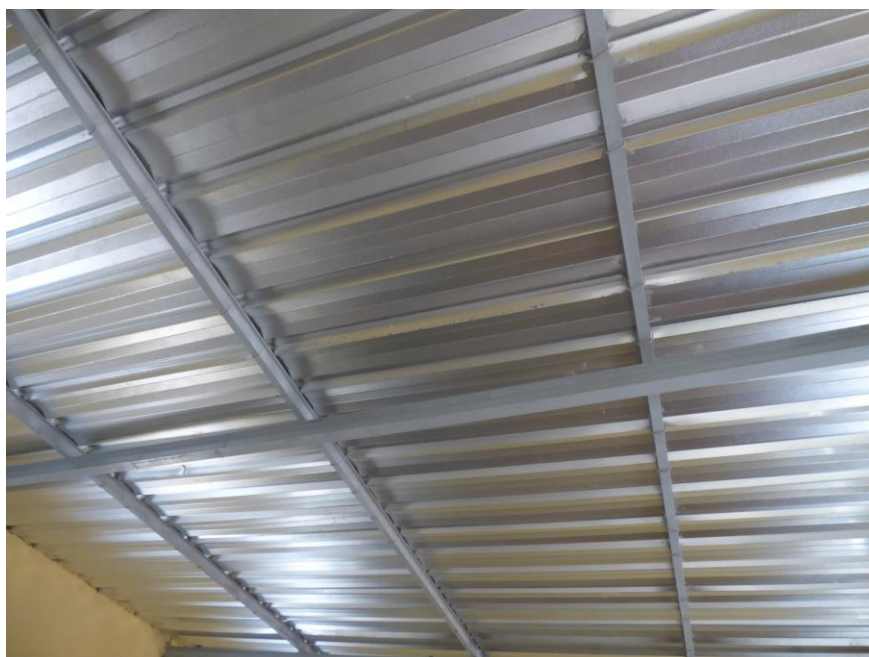
Por otro lado, los dinteles del tejado de 2 clases no se han pintado y han comenzado a corroerse. En este caso, se cree que es muy importante protegerlos para evitar accidentes graves y para aumentar la vida útil de los materiales. En otras clases, sí que se ha pintado.
