Reparación de la cubierta del dispensario en Ndokh

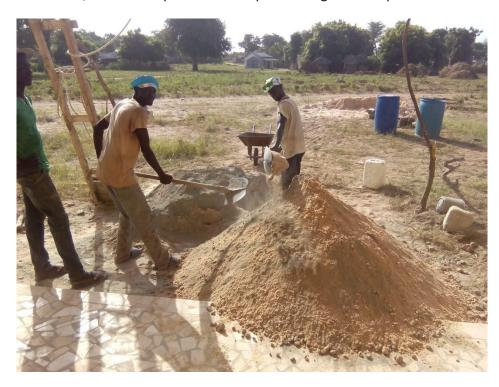
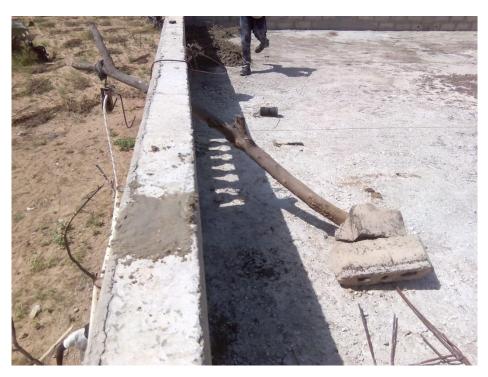
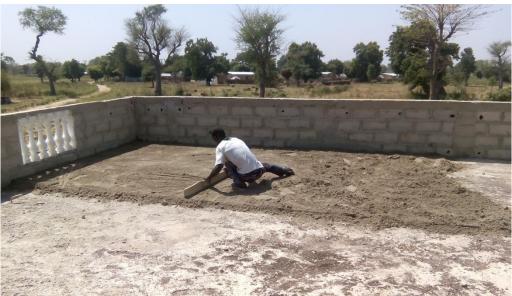
Día 1

Se limpia toda la cubierta para que el material se asiente sobre una superficie firme. Se realiza la mezcla de arena, cemento y agua que será el componente utilizado en la cubierta y se comienza a construir la pendiente acordada: se subirá 10 cm en la fachada principal y 2 cm en la fachada trasera. Por otra parte se decide dotar de un pequeña pendiente a las otras 2 fachadas para evitar que pueda quedarse agua estancada en los extremos.

En el primer día de trabajo se construyen ¼ de la capa descendente constituida por la mezcla mencionada.

Una vez se deposita la mezcla, se comprime y se añade una capa de cemento puro mezclado con agua. Para finalizan, se alisa la capa de cemento para conseguir una superficie lisa.

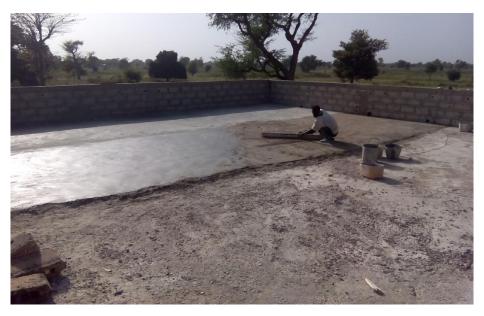
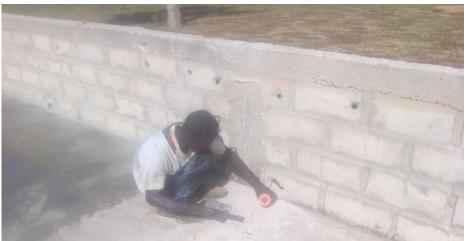
Día 2

En el segundo día de trabajo se construye la capa descendente hasta la mitad de la planta. Además, se sustituye una de las tuberías evacuadoras de agua que no se corresponde con las demás y realiza otra nueva salida para mejorar la evacuación.

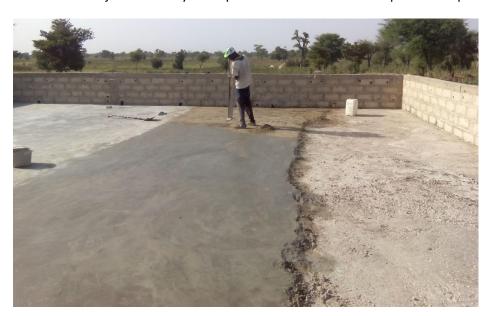
Día 3
En el tercer día de trabajo se construye la capa descendente hasta la ¾ parte de la planta.

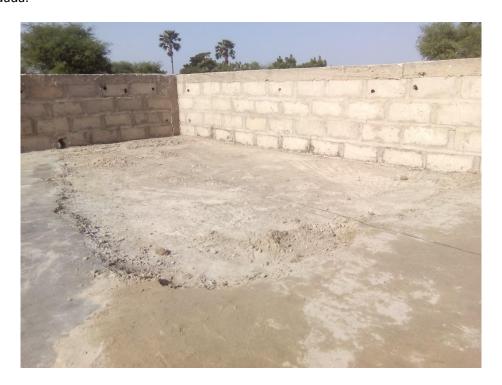
Día 4

En el cuarto día de trabajo se construye la capa descendente hasta completar la planta. En la fotografía se puede apreciar cómo se coloca a modo de referencia una cuerda con la pendiente adecuada.

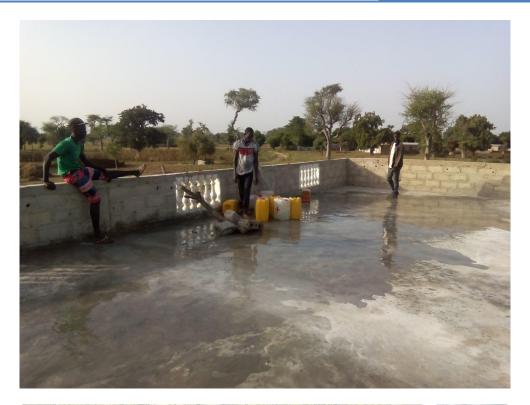
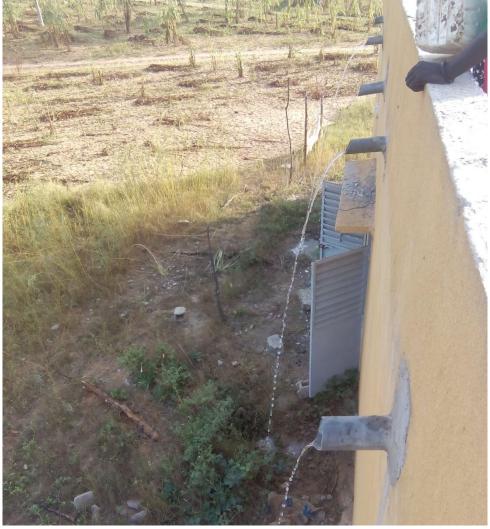
Día 6

En el sexto día de trabajo se realiza la primera prueba con agua. Se simula una lluvia a través de 12 bidones de 20L de capacidad. El resultados es el esperado, en cuestión de segundos la mayor parte del agua es evacuada y la superficie se seca en pocos minutos. Sin embargo, se ha apreciado pequeñas zonas donde se acumula un poco de agua.

Por otra parte, se quiere construir un pequeño zócalo en todo el perímetro, lo que impedirá que se pueda filtrar el agua de lluvia a través de los muros.

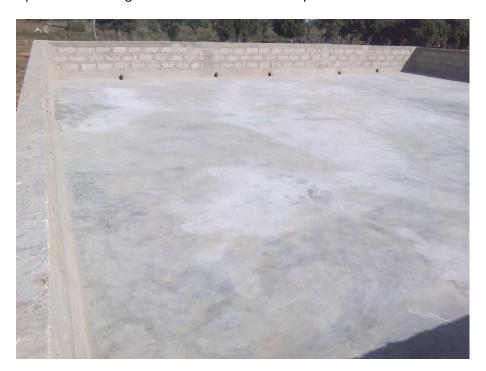
Día 7

En el séptimo día de trabajo se realiza la segunda y definitiva prueba con agua. Se simula una lluvia a través de 11 bidones de 20L de capacidad. El resultado es mejor que el primero y se considera que no existe riesgo de filtraciones durante la época de lluvias.

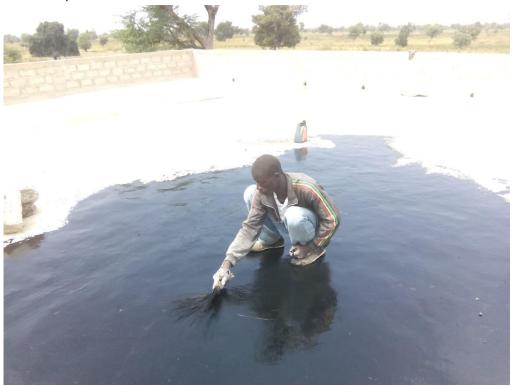
Día 8

Tras varios días de inactividad, tanto el constructor como el representante de la ONG inspeccionan la superficie en busca de posibles defectos. Se arregla la zona de la cubierta donde se había levantado la segunda capa de cemento y se tapan los defectos superficiales más importantes.

Por otra parte, el constructor propone rociar con aceite la superficie para conseguir que el agua resbale y asegurar completamente la estanqueidad. Se considera que la idea es buena y se comienza el trabajo hasta que se aprecia que el aceite es utilizado es aceite usado de motor, cuya ingesta es tóxica para cualquier ser vivo.

A pesar de la efectividad que puede tener este tipo de aceite con el agua de lluvia, se considera que se corre un riesgo importante, ya que si éste es arrastrado por el agua de lluvia (situación

muy poco probable una vez esté seco el aceite), puede contaminar el terreno y lo que es más grave el agua subterránea.

Por otro lado, tanto Abdou Dione como Clement Dnieng consideran que no se corre ningún riesgo.

No obstante, se decide no utilizar más aceite por el momento, ya que, la impermeabilización no se considera imprescindible.
